## **INTERVENCIÓN: RESTAURACIÓN DE LAS VIDRIERAS DE LA IGLESIA COLEGIATA DE SANTA MARÍA DEL MERCADO EN BERLANGA DE DUERO. SORIA.**

### **Ficha técnica**

**Proyecto y dirección técnica:** Fernando Cortés Pizano

**Fecha de restauración:** Año 2008

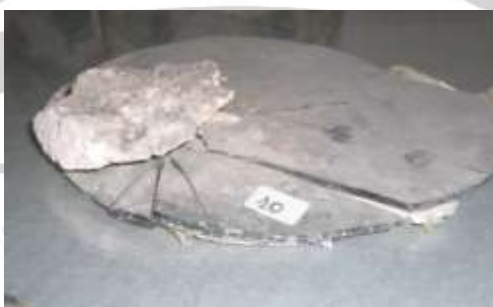
Detalle de vidrio con rotura y fisuras

- el pegado, reparación de grietas y fisuras; (Araldit 2020);
- el enmasillado por la parte exterior de la vidriera, de forma manual;
- la corrección de las deformaciones en el tinglado de plomo;

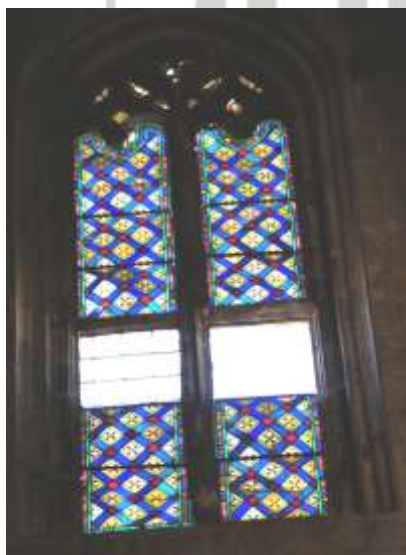
Detalle de lagunas de gran importancia

- las reintegraciones de vidrio, al servicio de la unidad óptica, integrándose por color y tono; se han utilizado técnicas tradicionales de agrisallado sobre vidrios de características similares pero de factura distinta al original, con el fin de distinguirlos; (las piezas fueron marcadas de forma discreta pero visible desde una posición cercana);

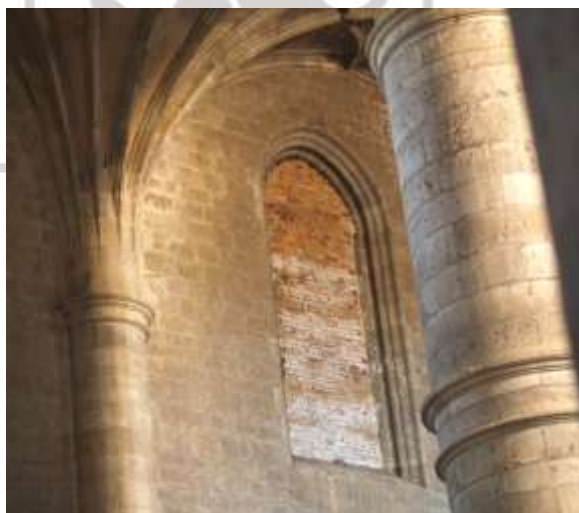
Ventana tapiada, considerada como “laguna completa”.

Respecto a la ejecución de la vidriera contemporánea del vano tapiado, (N-VI y S-VI), hay que destacar el estudio consensuado para que ésta se integrara, valorando la transición de la coloración y de la luz con las vidrieras adyacentes, tomando referencia de ellas. Se huyó de los falsos históricos y de las modulaciones rígidas, aunque se aplicaron técnicas tradicionales para los tratamientos pictóricos. Hay que tener en cuenta que este vano carecía de tracería pétrea, por lo que para homogeneizar el paño, fue necesario integrar unas zonas opacas, realizadas con vidrio agrisallado, con la intención de emular las zonas macizadas de las ventanas próximas.

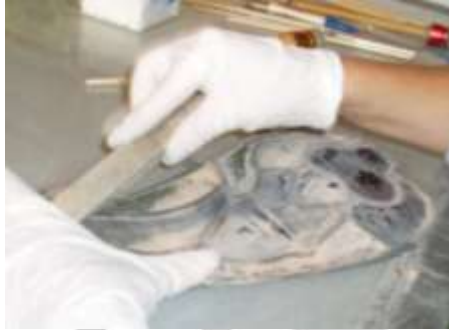
Limpieza de vidriera

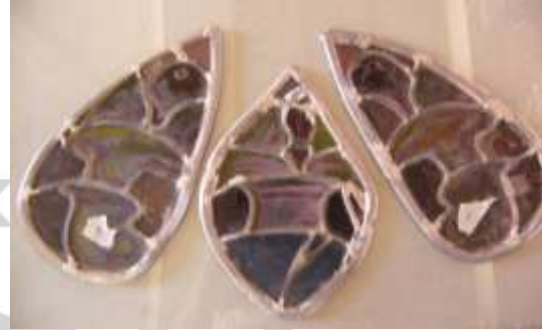
Sustitución y refuerzo de plomo

- la limpieza pieza a pieza, en seco y de forma manual, con cuidado y precaución;
- el refuerzo y la sustitución, parcial o total, de la red de plomo; (se catalogaron los plomos antiguos sustituidos);

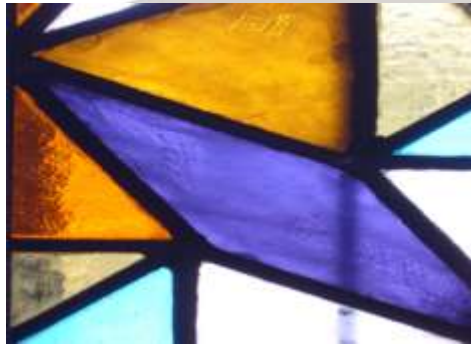
Reintegración, en la zonas de lagunas

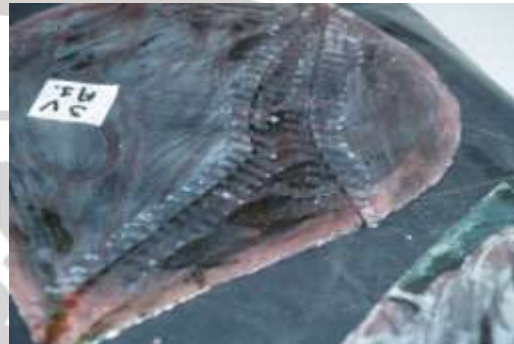
Pegado y reparación de grietas y fisuras

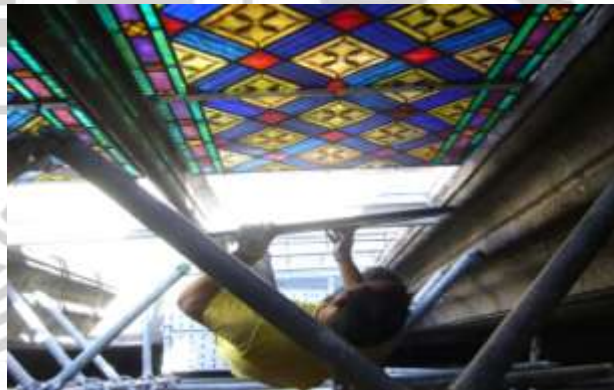
Montaje de vidriera con el sistema de protección “acristalamiento isotérmico”

- el nuevo montaje en obra: “acristalamiento isotérmico”, sistema de protección que garantiza las óptimas condiciones para su conservación; la adopción de este sistema evita fenómenos de condensación y supone una mejora en el mantenimiento de las vidrieras garantizando su durabilidad<sup>3</sup>.

Bastidor de acero inoxidable instalado al interior, para dar soporte a los paneles de las lancetas; la utilización de las barras roscadas permite modificar la cámara de aireación, adecuando el montaje al perfil del vano y a las necesidades de ventilación.

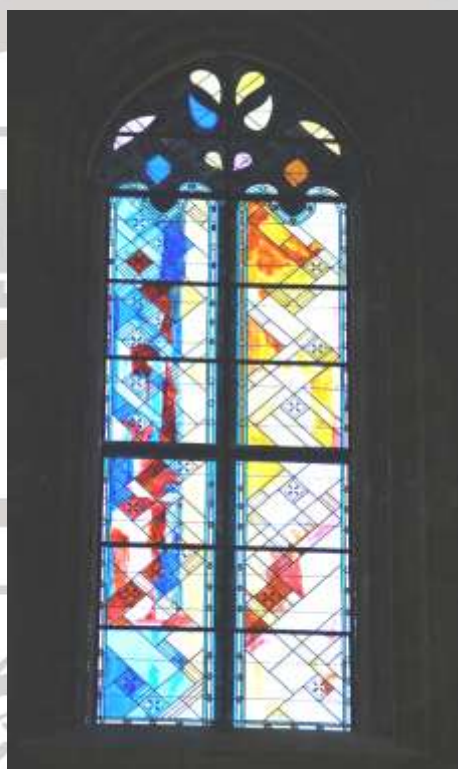
Vidriera contemporánea en el vano originariamente tapiado

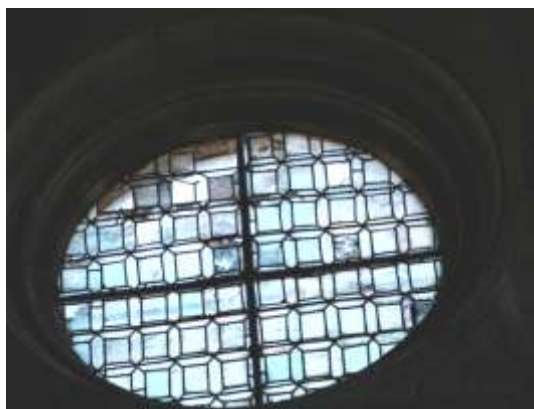
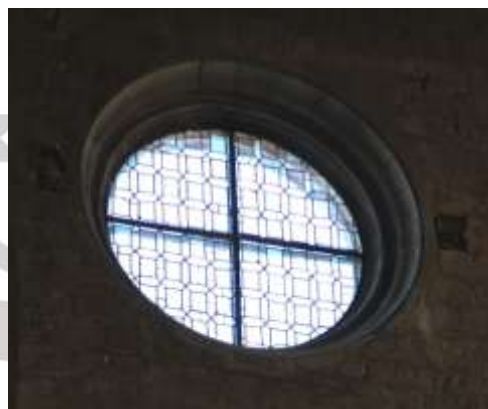
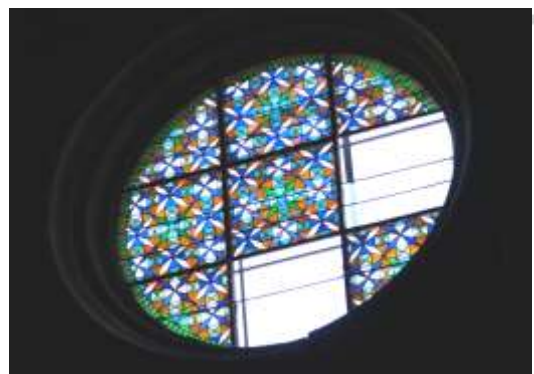
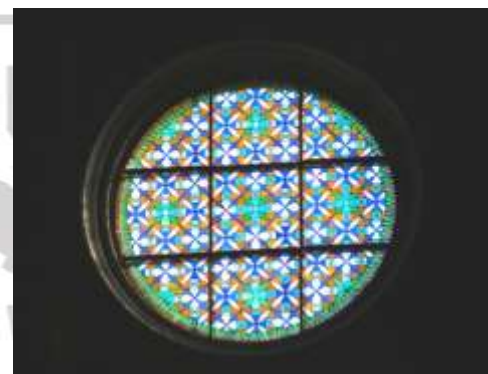
Óculos antes y después de la intervención

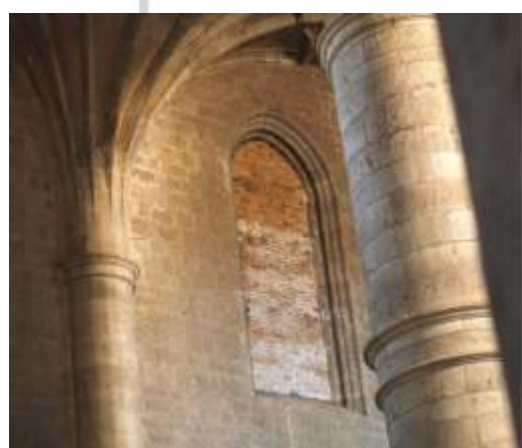
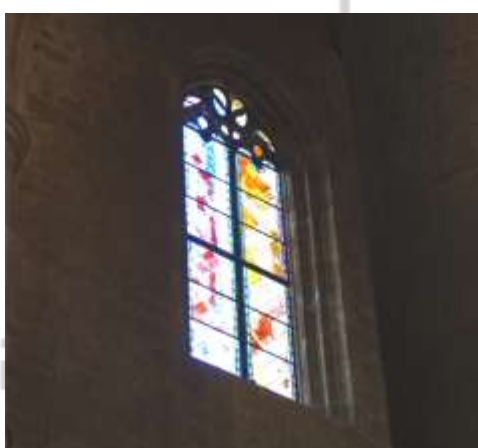
Ventanal cegado, antes y después de la intervención

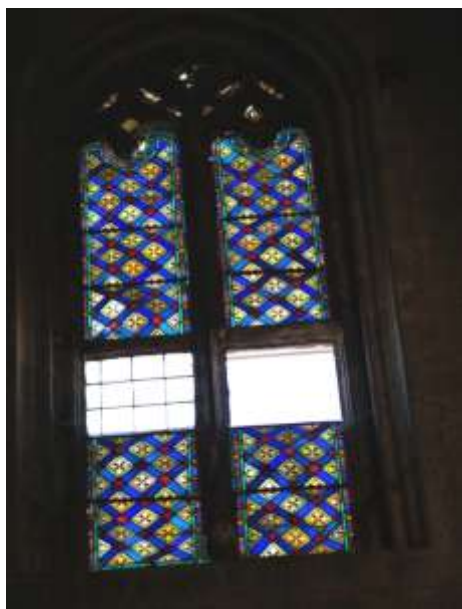
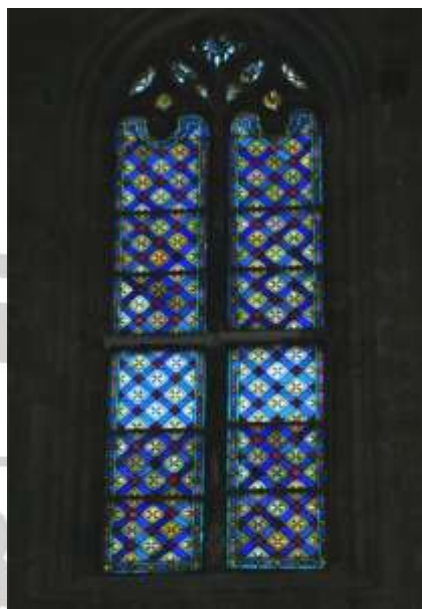
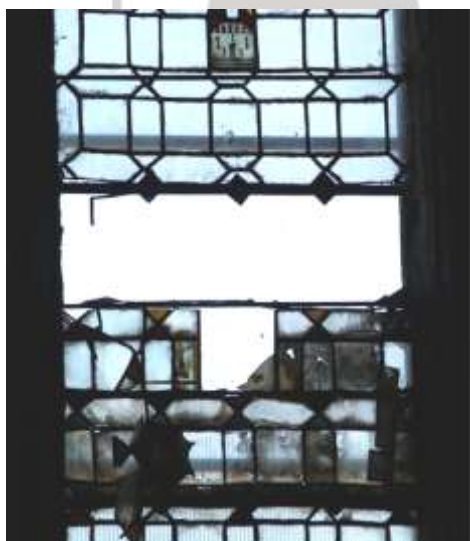
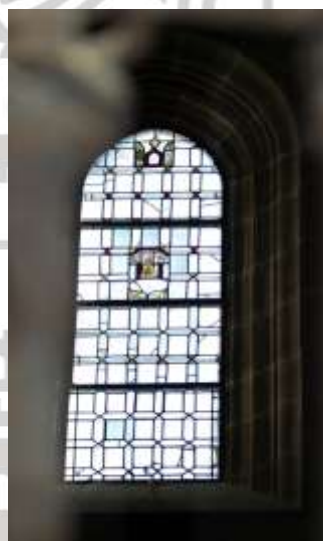
Ventanales con lagunas importantes (paneles completos)
