## **INTERVENCIÓN: RESTAURACIÓN DE LAS VIDRIERAS DE LA IGLESIA COLEGIATA DE SANTA MARÍA DEL MERCADO EN BERLANGA DE DUERO. SORIA.**

### **Ficha técnica**

**Proyecto y dirección técnica:** Fernando Cortés Pizano

**Fecha de restauración:** Año 2008

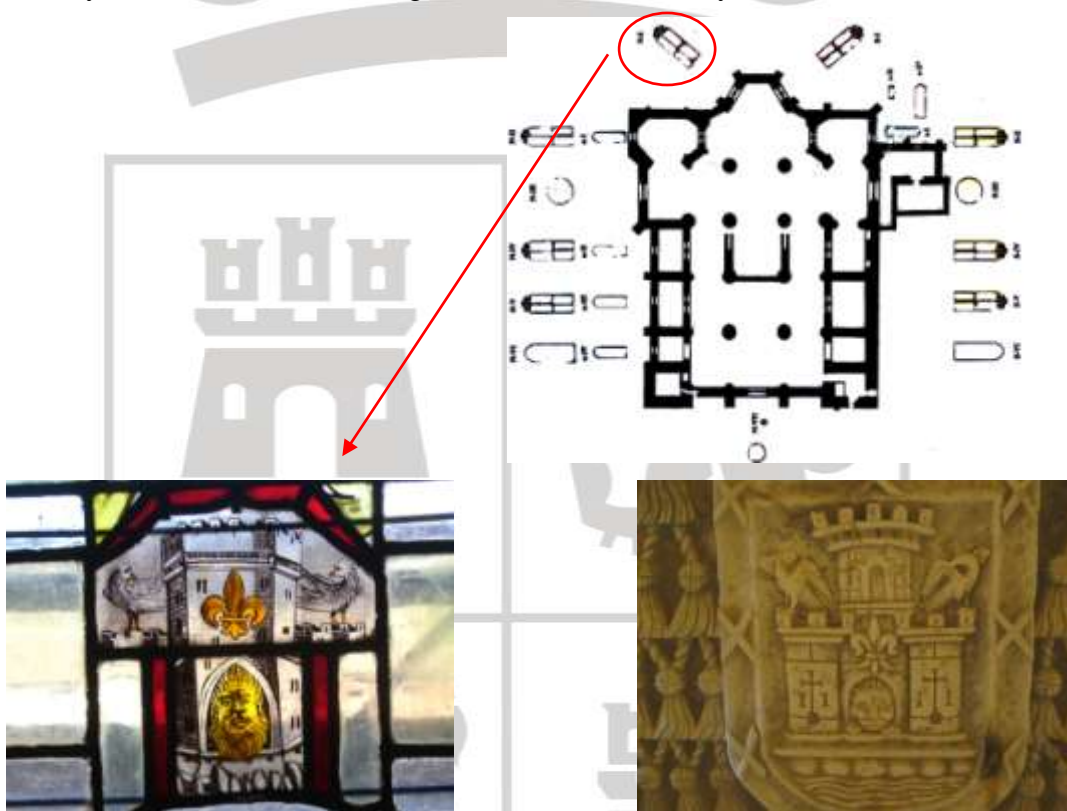
Detalle de la vidriera N I

La vidriera N I pertenece a la Capilla de los Coria, en la que se encuentran los sepulcros de los hermanos gemelos Juan y Gonzalo Ortega Bravo de Laguna, fallecidos en el siglo XVI. Se trata de una vidriera heráldica en la que se representan, sobre un fondo incoloro de trazado geométrico, las armas de sus protagonistas, tal y como se representa en los sepulcros.
